# BAUMDATEN - ERFASSUNGSBLATT- KONTROLLBERICHT

BAUM-VERKEHRSSICHERHEITSPRÜFUNG nach § 1319 ABGB (D) § 823 BGB

**Baum Nr:** 3 **Gattung:** Kiefer (Pinus) nigra () **geschätztes Pflanzjahr:** 1969

**Standort:** Paz. 309

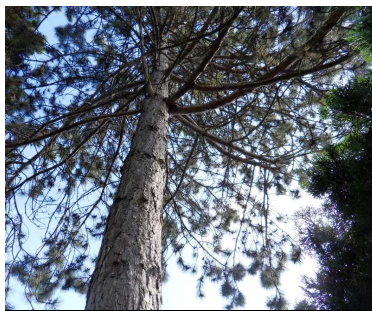
**Feinastbereich:** Totholz Anteil 15%

**Starkastbereich:** Stummelschnitte

**Stamm:** geringer Hartzfluss

**Mykologie:** Dothistrome Nadelbräune

**Bemerkung:** noch geringer Befall / keine Insektizide anwenden

**mechanische-Schäden:** Zurückliegender Fehlschnitt

Stummelbelassungen

**Bemerkung:** Dachkontakt zu Eigenen Gebäude / geringer und nicht störender Überhang zu Nachbargrundstück / Pflegerückstand

**Sicherheitswert(1-4):** 2 = Beobachtungsbereich

**Schadstufe (0-5):** 2 = geschädigt

**Maßnahmen:** Totholz entnahme / Befallene Zweige entfernen

2): Stummel: fachgerechte Nachbehandlung
